Projekt: Ventlinge kyrka.
Arkitekt: Claes Thörnblad, Arkitekt & Miljö i Kalmar.
Beställare: Södra Ölands pastorat.
Stenleverantör: Mysinge Stenhuggeri.
Bebyggelseantikvarie: Jan Westergren, Kalmar läns museum.

Medeltid 2.0

Ventlinge kyrka har hittat tillbaka till sina medeltida rötter med fria golv. Samtidigt har funktionaliteten blivit mer modern. TEXT **PETER WILLEBRAND** FOTO **KALMAR LÄNS MUSEUM**

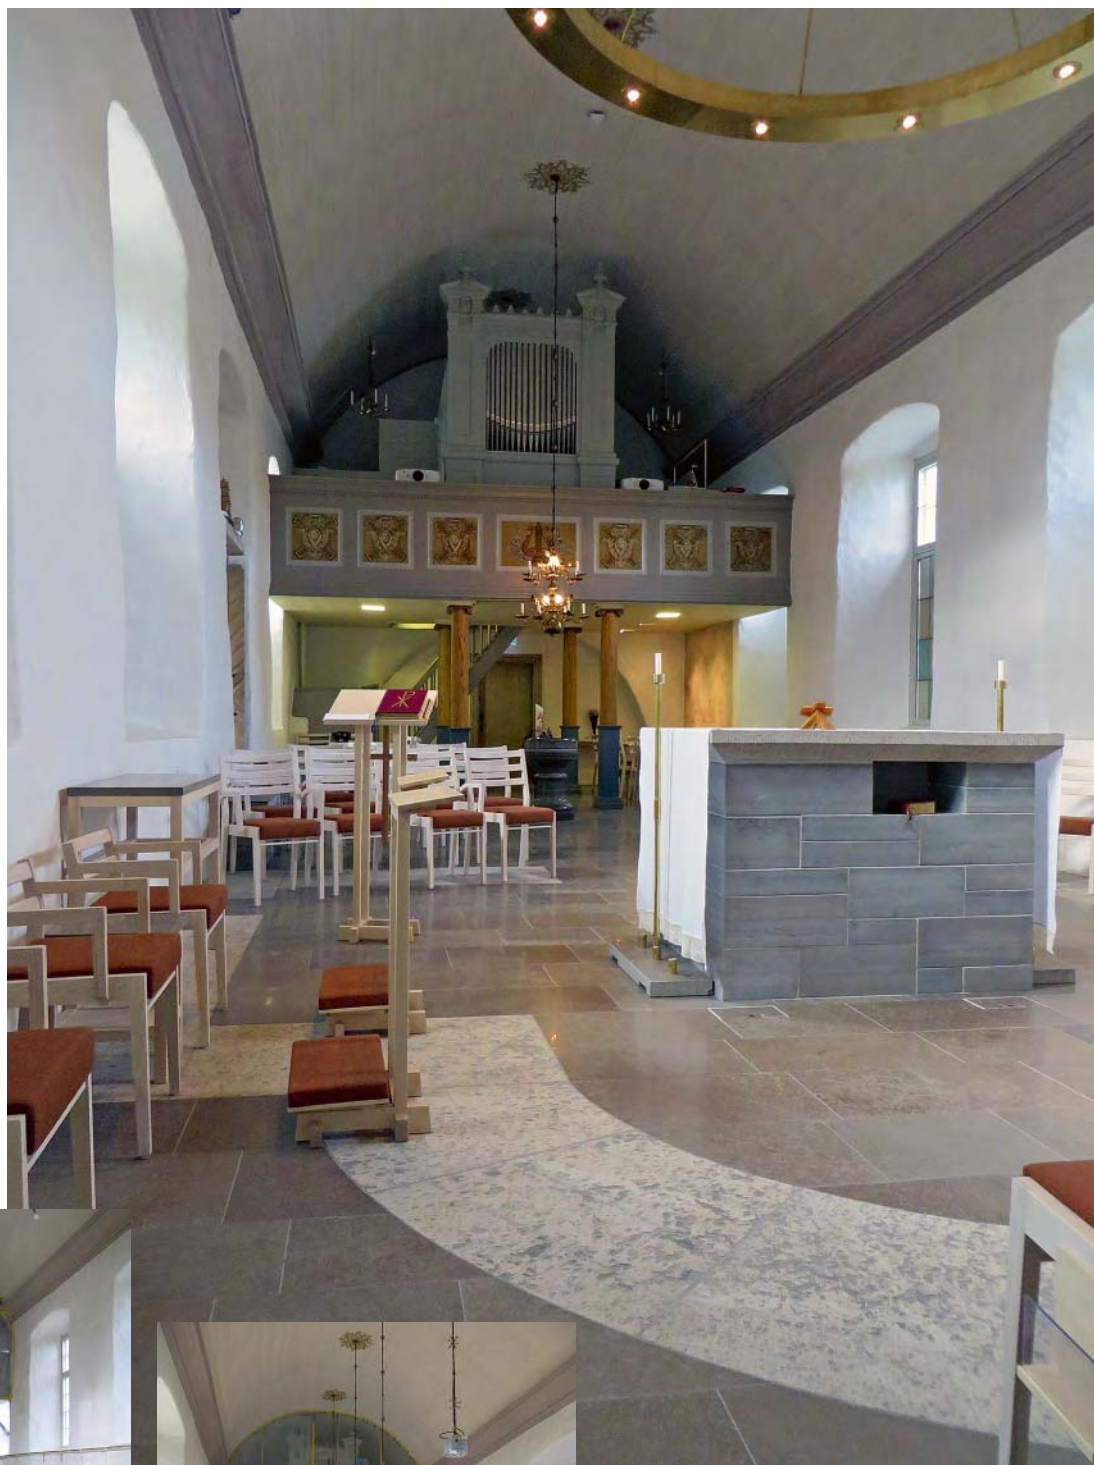
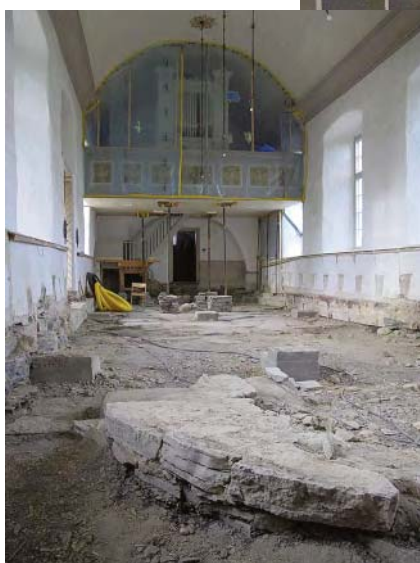
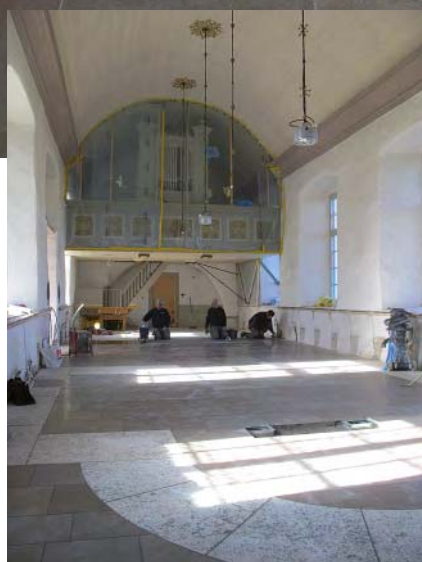
Kyrkorummet sett från öster före under och efter att det nya kalkstengolvet lades in. ▾

År 2008 påbörjades ett rivnings- och demonteringsarbete. Bland annat plockades träbjälklag och trägolv bort. Då upptäckte man ett gammalt kalkstensgolv som täckte större delen av kyrkans långhus.

– Alla nya kalkstensplattor är av samma sort, Alböke gråbrun, men i två olika ytbearbetningar. Större delen av golven har "golvslipad" yta. Kalksten med "topphyvld" yta har använts för att markera de underliggande resterna efter medeltidskyrkans murar.
